# 全钢工程机械子午线轮胎胎圈外观缺陷 原因分析及解决措施

**摘要:**分析全钢工程机械子午线轮胎硫化过程中胎圈外观缺陷产生的原因,并提出相应解决措施。通过分析蒸锅内蒸汽循环对硫化过程的影响、胶囊根部排气线堵塞、胶囊根部堆积问题及机械手爪片宽度设计问题后,对硫化工艺缺陷进行针对性处理,硫化过程造成的胎圈外观缺陷率由10%减小至2%。

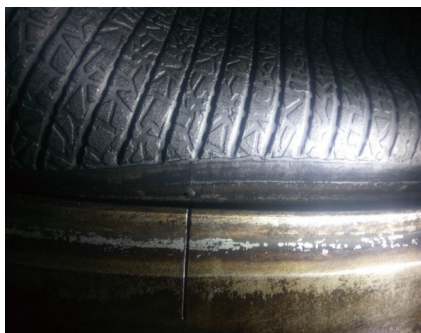
图2 胎圈圆趾缺陷

我公司使用的硫化机为胶囊定型的蒸锅硫化机,硫化工艺要求在胎坯定型时,通过胶囊排气线和下卡盘周向排气槽、排气孔连接,将胶囊外表面和胎坯内表面之间的空气排出,从而确保胶料硫化过程中温度达到标准,得以保证轮胎质量<sup>[2]</sup>。但因工程机械轮胎胎坯自身质量大,致使在硫化过程中胶囊根部与下卡盘频繁接触、挤压,随着胶囊使用次数增大,胶囊根部与下卡盘周向排气槽频繁接触、挤压的部位出现周向变形,连续生产过程中,接触位置固定,胶囊使用50次左右周向变形变成不可逆变形,周向拱起阻断胶囊排气线,造成胶囊根部排气不畅<sup>[3]</sup>,胎圈部位窝气出现圆趾缺陷(如图2所示)。

发生胶囊根部拱起阻断胶囊排气线问题后,使用微型打磨轮轻微打磨,将排气线疏通,每个胶

囊使用周期内处理1~2次,不影响胶囊厚度及使用寿命,同时解决胶囊根部排气不畅造成的胎圈圆趾问题。

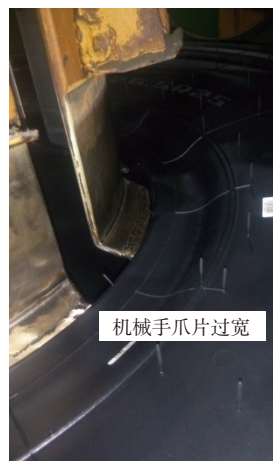
图3 硫化机机械手爪片

(1) 硫化装锅前,机械手闭合进入胎坯胎圈内部,张开后抓住胎坯胎圈,机械手上升将胎坯吊起。因全钢工程机械子午线轮胎胎坯自身质量较大,且硫化车间温度较高,为避免胎坯胎圈胶料滑移,胎坯脱落,造成安全问题,因此硫化机机械手爪片设计较宽(如图3所示),在使用过程中发现部分规格机械手闭合下降时,将胎坯胎圈部位胶料挤压变形,硫化过程中挤压变形部位胶料与胶囊隔离剂接触后无法愈合,造成上胎圈裂口。

(1) 根据产品设计及部件尺寸,计算胎坯胎圈的理论直径,同时测量成型后胎坯胎圈的实际直

径,以最小直径为基准,确定机械手闭合后爪片间距的最大值。同时对比当前机械手闭合后爪片间距,对爪片多余部分进行切割和打磨,测试不同质量胎坯吊起后的安全情况,确保机械手闭合下降不会挤压胎圈,同时吊起后胎坯不会掉落,解决机械手爪片挤压胎圈造成的上胎圈裂口问题。
