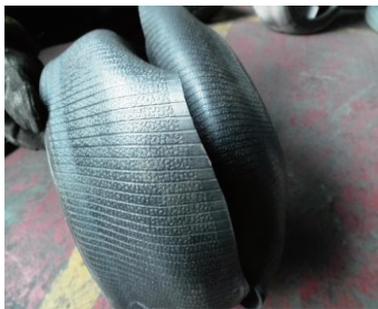
图5 胶囊爆破

(2) 定期维护机械手的触胎开关,保证每个机械手的触胎开关完好。

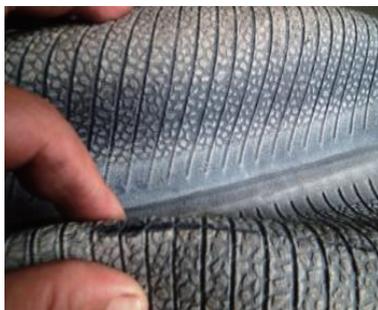
硫化机设备维护不良,造成卸胎小车晃动大,卸胎小车在使用过程中刮坏胶囊;机械手抓胎松紧度调整不当,在装胎时划伤胶囊;模具油缸漏油,清理不及时而浸蚀胶囊上部,如图6—8所示。

图6 卸胎小车刮坏胶囊

对于此类损坏情况,只要做好设备维护就可以避免。

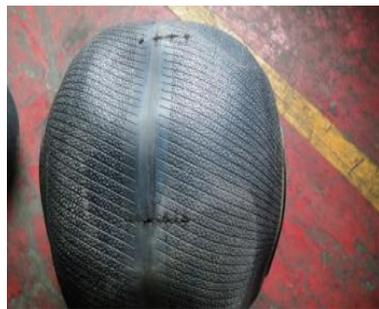
图7 机械手划伤胶囊

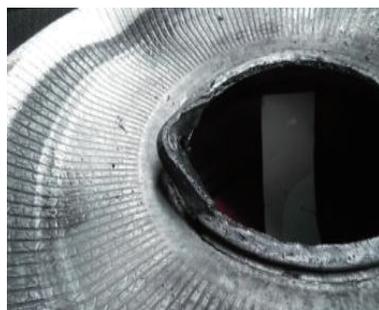
图8 漏油浸蚀胶囊
