# 胎体滚压系统的改进

**摘要:**通过控制变量法分析胎体筒在滚压过程中出现偏歪的原因。提出在胎体鼓伸出端增加传感器、消除胎体鼓腹板与墙板间隙以及改进贴合工艺流程的改进方案。胎体筒辊压系统改进后,辊压过程中偏歪问题减少,成型胎坯合格率提高。

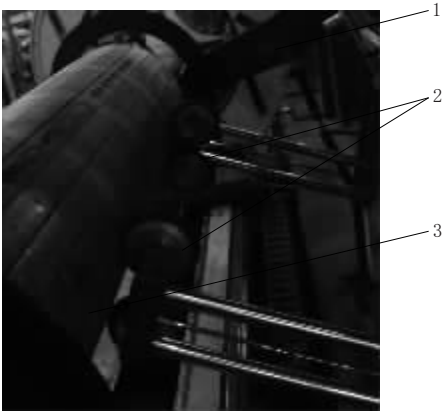
图 1 后压辊系统结构示意图

胎体滚压系统主要由胎体鼓、胎体后压辊和尾架组成,胎体鼓主要用于缠绕半部件,在缠绕钢丝类半部件时需要使用后压辊在胎体鼓轴向滚压,在滚压过程中,尾架均处于支起状态。滚压帘布时,如果出现偏歪就可以看出帘布两端不能与灯标重合。后压辊系统结构如图 1 所示。

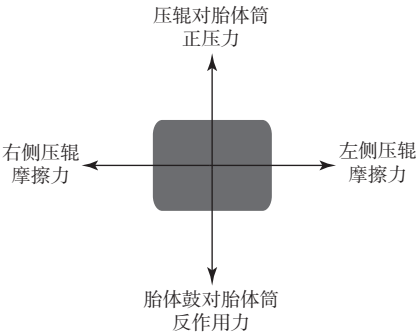
图 2 胎体筒受力示意图

象,该接触点的受力情况如图 2 所示。胎体筒主要受到压辊的正压力以及胎体鼓对其的反作用力;左右后压辊的摩擦力主要来自丝杠,同一个电动机带动丝杠转动,丝杠母移动,因此这两个力大小相同。在实际生产中的设备存在两个压辊伸出时间不一致现象,导致胎体筒受力的时间不同,出

现偏歪。为检验该问题,将尾架、胎体筒和胎体鼓配备到接近理想状态(尾架支起胎体鼓之后,整个胎体鼓轴线与水平面的差角不大于  $0.05^{\circ}$ ;整个胎体筒完全张紧在胎体鼓上,半部件贴合长度均满足工艺参数要求;胎体鼓没有锥度情况出现,胎体鼓上任何位置的周长误差不大于  $1\text{ mm}$ ),此时左右后压辊伸出时间的间隔为唯一变量。

将不变量确定为尾架抬起之后胎体鼓轴线与水平面的夹角不大于  $0.05^{\circ}$ ;选用新购买的胎体鼓,即无大头小尾情况;胎体筒各半部件尺寸标准,能很好地贴合在胎体鼓上。左右压辊伸出间隔不同时间时的偏歪情况为:当左右压辊伸出间隔时间为  $0.5, 1, 2, 4, 7\text{ s}$  时,复合件的偏歪量分别为  $0, 1, 1, 3, 5\text{ mm}$ 。

通过对比可以得出,胎体后压辊的伸出速度直接影响旋转中的胎体筒的滚压效果。

针对此故障,在胎体鼓伸出端增加两个传感器(接近开关),用于检测压辊伸出是否到位,如果某一压辊未伸出到位将不会启动滚压动作,待左右两个压辊都伸出到位后才执行滚压动作,以保证左右压辊在半部件上压力一致,可间接解决左右压辊伸出速度不一致的问题。改进前后压辊程序流程图如图 3 所示。
