# 混合路面重载工况下使用的11.00R20 载重子午线轮胎肩空问题的解决

**摘要:**针对11.00R20载重子午线轮胎在混合路面重载工况下出现的肩空问题建立系统分析模型,通过优化施工设计和调整材料分布来改进轮胎结构。通过模型、有限元分析、室内试验及实际使用来验证改进方向的有效性,即采取减小胎面胶厚度、胎肩垫胶厚度和胎侧厚度,优化三角胶过渡,胎体选用3+9+15×0.225ST钢丝帘线,胎圈部位调整为1层锦纶加强层设计等措施,使轮胎胎圈耐久性能显著提高,轮胎肩空问题有效解决。提出轮胎在结构改进过程中需建立系统性思维,针对失效部位改进的同时进行系统性调整,这对材料的使用寿命和最大化利用具有正向影响。

## Solution to Shoulder Cracking Problem of 11.00R20 Truck and Bus Radial Tire Used in Mixed Pavement and Heavy-loading Working Conditions

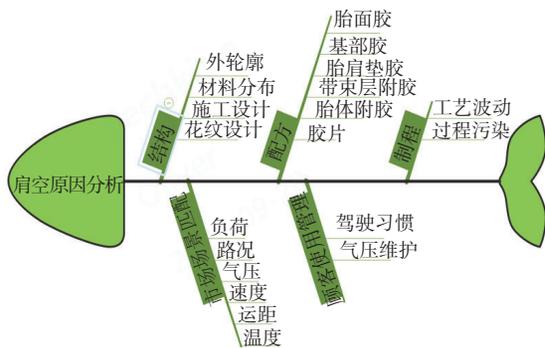
图2 轮胎肩空产生原因的鱼骨图分析

(1)结构方面。包括轮廓设计(下沉量、肩部反弧、断面水平轴位置、胎圈着合宽度等会对轮胎肩部的受力状态产生影响)、材料分布(骨架材料的选取、带束层宽度、胎肩总厚度/胎冠中央厚度之比、基部胶、胎肩垫胶、胎圈材料及胎侧设计等对轮胎肩部的影响)、施工设计(成型平面宽、成型辅鼓周长、胎体帘线弯曲<sup>[4]</sup>等)以及花纹设计(花纹饱和度、花纹沟的设计等)都会对轮胎肩空产生影响。

(2)配方方面。胎面胶、基部胶、胎肩垫胶、胎体附胶、带束层附胶、贴合胶片等配方是影响轮胎肩空产生的主要因素。

(3)使用条件方面。轮胎的负荷、充气压力和行驶速度以及路况、运距和温度等是导致轮胎肩空产生的主要原因。

(4)制程控制方面。工艺波动、胶部件污染等都有可能造成轮胎肩空。
