# 具有轮辋保护结构轮胎常见缺陷的原因分析及解决措施

**摘要:**分析具有轮辋保护结构轮胎常见缺陷的产生原因,并提出相应的解决措施。胎体帘布打压方式不合理、胎侧打压方向错误、三角胶高度设计不合理、三角胶打压不实、胎侧尺寸设计不合理、成型鼓宽度偏大、工艺操作不到位等均会导致具有轮辋保护结构的轮胎出现胎体帘布打褶、耐磨胶形状异常等缺陷。通过合理设计三角胶和胎侧尺寸、调整打压方式、严格执行工艺管理和操作规范等措施可以有效减少轮胎缺陷。

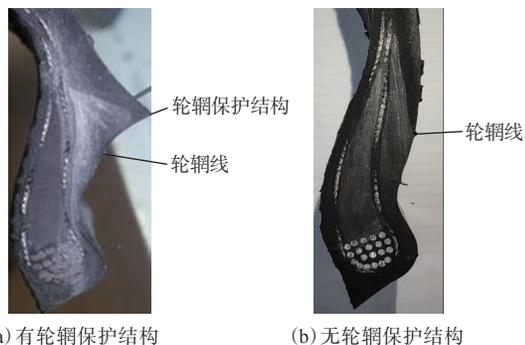
图1 有轮辋保护结构与无轮辋保护结构的轮胎胎圈断面对比

增加了一圈强度较大的橡胶,刚性的橡胶能够抵挡外部较大的冲击力,但是因短距离内胶料厚度变化较大,导致胎体帘布打褶、耐磨胶形状异常、胎侧表皮起泡等缺陷发生频繁。具有轮辋保护结构轮胎的胎侧、胎圈位置缺陷发生率是无轮辋保护结构轮胎的5.8倍<sup>[1-4]</sup>,因此迫切需要解决具有轮辋保护结构轮胎的常见缺陷问题。
