# 子午线轮胎活络模常见问题的分析和解决措施

**摘要:** 活络模是硫化子午线轮胎主要设备, 在使用中, 活络模常出现排气孔不通、组装不到位、活络模腔不清洁等问题, 致使轮胎产生胶边、缺胶、圆角、麻面等外观缺陷。通过对活络模常见问题进行分析, 提出相应的解决措施, 保证活络模的使用寿命及使用精度, 并避免轮胎外观缺陷产生, 从而生产出高质量的子午线轮胎。

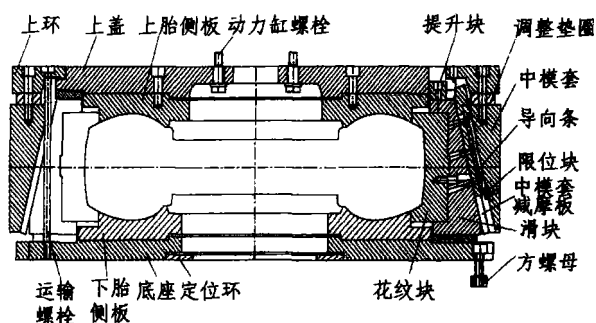
图 1 活络模合模状态

硫化全钢丝载重子午线轮胎使用的活络模结构如图 1 所示。整套活络模由若干花纹块、上下胎侧板、向心机构组成。向心机构由上环、上盖、底座、滑块、中模套等组成。合模硫化时, 花纹块处于张开状态, 合模到花纹块接触下胎侧板时, 花纹块在外侧配合斜面的作用下开始向内合拢, 最后将整个轮胎胎胚密封, 避免在合模过程中造成轮胎骨架材料发生移位。开模时, 活络模在设备作用下, 上胎侧板与配合斜面向上运动, 花纹块在动力水缸的作用下不能上移而作径向张开运动, 开模状态如图 2 所示, 完全张开后, 脱离轮胎, 然后整体随开模一起向上运动, 避免损伤轮胎。在使用中, 活络模常出现排气孔不通、组装不到位、活络模腔不清洁等问题, 致使轮胎产生胶边、缺胶、圆角、麻面等外观缺陷, 影响了轮胎的质量。现分述活络模常见问题的原因分析及对轮胎质量影响和解决措施。
