# 轿车/轻载车子午线轮胎主要外观缺陷的原因分析及解决措施

**摘要:**结合轿车/轻载车子午线轮胎生产实际,对影响子午线轮胎外观质量的4种主要缺陷,即定型不当造成的胎圈宽窄不一、欠硫、胎里疏露线/胎里窝气及缺胶、裂口和重皮的表现形式及产生原因进行了深入细致的分析,并提出了相应的工艺、设备、操作等方面的调整改进措施,这些措施可有效地避免或解决子午线轮胎的以上4种主要外观缺陷。

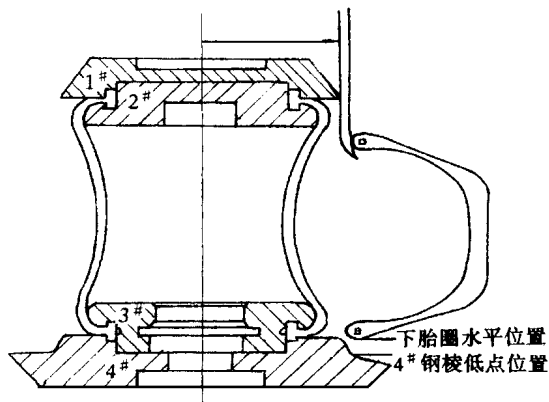
图1 装胎示意图

胎坯装进模腔后需要进行分阶段充蒸汽定型,其目的是使胎坯的形状逐渐接近模型的内轮廓,使胎坯在硫化机合模完全时能够贴住模腔,胎坯各部件的相对位移最小,从而保证成品轮胎部件分布的均匀性。如果在胎坯的定型过程中部件材料分布不均匀或者胶囊在胎坯内腔的舒展不均匀或配合不好,即胎坯定型不当,成品就会产生外观缺陷。装胎示意图1,定型示意图2。

(3) 保证装胎高度,使胎坯的下胎圈在装胎后与下模钢棱(4# 钢棱)保持 2~5 mm 的距离(见图 1)。

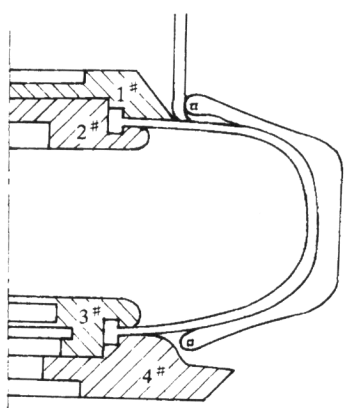
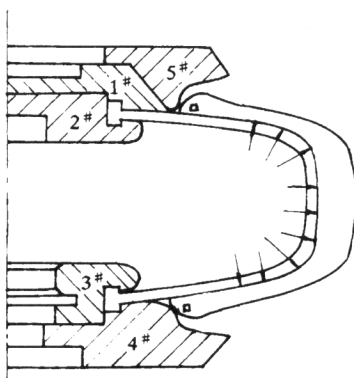
图2 轮胎定型示意图

(a)一次定型

(b)二次定型

分阶段对胎坯进行定型控制实际上就是控制胎坯的定型蒸汽压力和定型高度,其中一次定型高度的选取是否合适对胎坯的定型效果有较大影响,一次定型高度过大会使胎坯过度拉伸、偏歪,过小则对胎坯支撑不牢,容易在合模时把胎坯挤偏。

(5) 调整一次高度,使它与胎坯高度基本一致或略低于胎坯高度,一次定型过程下胎圈逐渐到达 4# 钢棱[见图 2(a)]。

(6) 5# 钢棱碰到 1# 钢棱时,二次定型开始,蒸汽压力提高到 0.07 MPa,合模暂停时间以 8~10 s 为宜[见图 2(b)]。

胎里内衬层胶料由于受到某种较大的“力”的作用而内渗,从而使胎体帘线从胎里内衬层中呈线状疏开甚至露出。从胎坯胎里内衬层在定型和硫化过程中的受力情况可以看出其受力是从中间向两边胎圈逐渐减小[图 2(b)],而外轮廓则受到模型均匀压力的作用。可见,当胎里内衬层胶片无法承受来自胶囊的压力时,

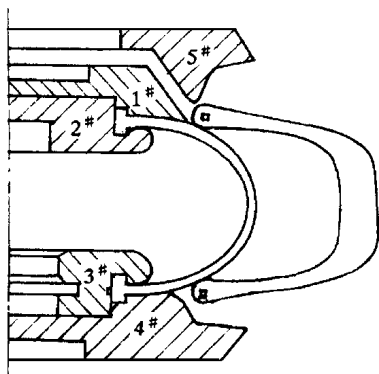
图3 胶囊与钢棱装配示意图

能引起胎圈整周或上、下胎圈厚度宽窄不一的因素都可能导致胎圈大边。此外,气囊与钢棱装配不当,则在1#钢棱与气囊之间、4#钢棱与气囊之间及1#钢棱与5#钢棱之间会不同程度地跑胶,引起胎圈大边(气囊与钢棱装配示意图3)。根据经验,造成胎圈大边最主要的原因是部件尺寸不合理或部件尺寸波动过大。其中影响较大的因素包括:内衬层、胎体帘布层、胎侧/胎圈护胶的厚度和宽度以及钢丝圈的直径。
