## 胶囊使用质量问题分析及解决措施

## 载重斜交轮胎纵向花纹沟底裂 原因分析及改进措施

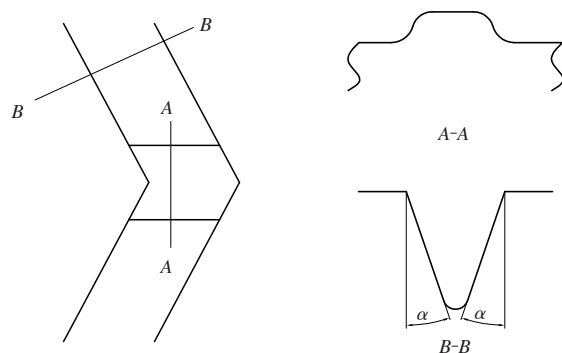
图 1 花纹转角处加强条设计示意

为减少纵向花纹沟底部裂口的产生,分散或减小花纹沟底部帘线所受应力,适当加大花纹侧壁的角度,并在花纹转角处设置多个加强条,如图 1 所示。

通过设置加强条,增大花纹转角处的刚性,减少应力和应变;通过适当加大侧壁角度,减小夹石子的几率,但由于花纹宽度和深度的限制,加大侧壁角度有一定的局限性。

经实际使用发现,在增加的花纹加强条处也出现了许多细小裂口,改进效果不明显。

目前 9.00—20 等载重斜交轮胎纵向花纹沟断面(见图 1)与全钢载重子午线轮胎不同,全钢载重子午线轮胎由于其结构和性能特点多以纵向花纹为主,纵向花纹沟断面形状多采用“双边双层”(见图 2)。因此,考虑斜交轮胎纵向花纹断面形状也采用“双边双层”或“单边双层”(见图 3)。这样可加大花纹沟底部的刚度,将 a 处的应力分
