# 改善轮胎磨耗不均匀性的胎面花纹

美国专利 4796683 公布日期 1989年1月10日

申请单位 普利司通公司

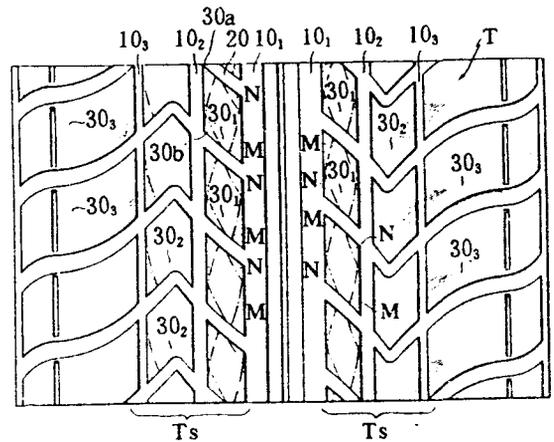
图 1 是原设计子午线轮胎的局部放大图,虚点部分表示在负荷作用下的变形。

图 1 为一种子午线轮胎花纹示意图。这种花纹是由排列于胎面(T)上的近似于方形或多边形的众多花纹块(30)组成。花纹块是由环绕胎面的多条相互平行排列的纵向主花纹沟(10)与有一定倾斜角的许多横向花纹沟(20)间隔而成。

为了提高这种类型胎面花纹的排水性并降低噪声,横向花纹沟(20)相对于圆周方向倾斜很大。因此,由纵向主花纹沟(10)和横向花纹沟(20)分隔的每一花纹块(30)上必然会存有锐角(30a)和钝角(30b)。结果,由于锐角处刚性降低,负荷主要由钝角处承担,相应地加剧了此部位的磨耗。很显然,靠近花纹块边角部(M)的刚性会低于靠近花纹块钝角部(N),故区域 N 比 M 要承担较大的负荷,因此,这两部位会产生不均匀磨耗,靠近钝角(30b)处的磨耗加剧。

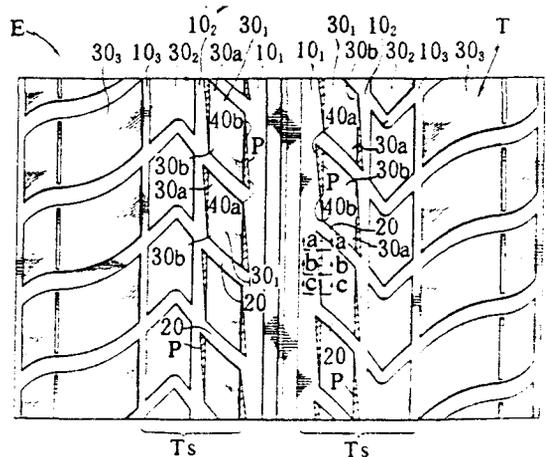
图 2 是本发明子午线轮胎局部放大图,阴影部分表示花纹沟侧壁。

参见附图,本发明的具体措施如下:图2所示即是按本发明设计的一种子午线轮胎,其胎面花纹类似于图1。两者不同之处在于,本发明轮胎的花纹块沿纵向主花纹沟至少有一侧壁与胎面法线的夹角 $\beta$ 从钝角处向锐角处递增。

在图2方案中,纵向主花纹沟 $10_1$ 宽度为10mm,花纹沟 $10_2$ 宽度为6mm,花纹沟 $10_3$ 宽度为2mm。花纹块 $30_1$ 的侧壁倾斜角在花纹沟 $10_1$ 一侧最大值为 $25^\circ$ ,而在花纹沟 $10_2$ 一侧为 $13^\circ$ 。此外,花纹块 $30_1$ 上钝角处的倾角 $\beta_3$ 的最小值在花纹沟 $10_1$ 边为 $8^\circ$ ,在花纹沟 $10_2$ 边为 $7^\circ$ 。
