橡胶部件不粘问题分析

摘要 分析了影响轮胎部件不粘的原因,最常见的原因是硫黄喷霜和部件存放时间过长。介绍了分析所需配备的实验仪器,主要有60倍显微镜、红外分光光谱仪和紫外分光光谱仪。提出了表面分析过程图。叙述了硫黄和非硫黄喷霜的鉴定步骤。还讨论了引起部件不粘的表面物质产生的原因。

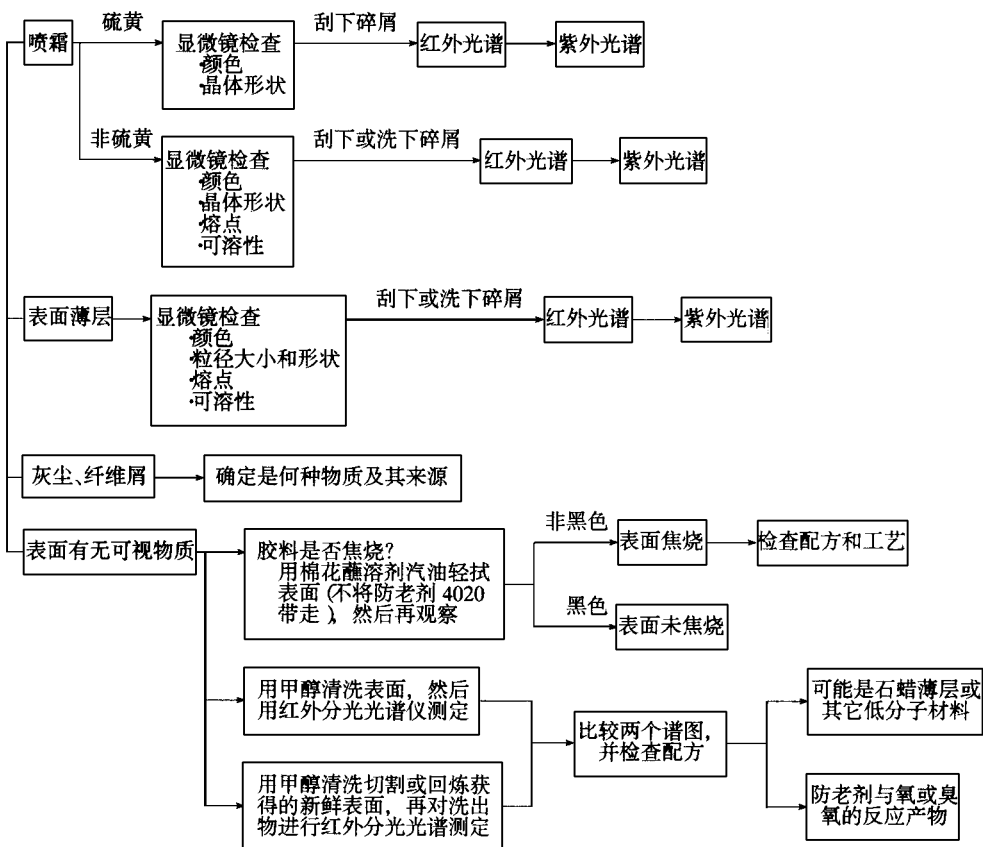
图 1 部件不粘时表面物质分析

图1为基本的橡胶表面物质分析过程图。

一个有经验的实验师很容易鉴定出由硫化剂、促进剂、防老剂以及它们之间的反应产物引起的喷霜,而硬脂酸金属盐引起的喷霜则较难鉴定。

首先分析喷霜是否是由硫黄引起的。因为大多数轮胎部件不粘问题都与硫黄有关,而且测定起来也比较容易。因此一旦发现部件不粘,首先要做的是确定是否是硫黄发生了喷霜,特别是在炎热的夏季。
