Study of tire curing characteristics with anisothermal analysis

ZHUANG Jian-dong¹, YANG Miao¹, FU Yan-jie²

(1. Beijing Tire Factory, Beijing 100096; 2. Beijing Research and Design Institute of Rubber Industry, Beijing 100039)

Abstract: Taking 9.00 - 20 tire as example, the characteristics of anisothermally cured compound at different parts of tire was analysed with RPA-2000 rheometer in the laboratory based on the anisothermal temperature-time curve of compound at different parts of tire measured during vulcanization in production. The overcured state of the corresponding compound was calculated from the measured data, and the advices for modifying the formulation and processing technology of compound at corresponding parts were provided.

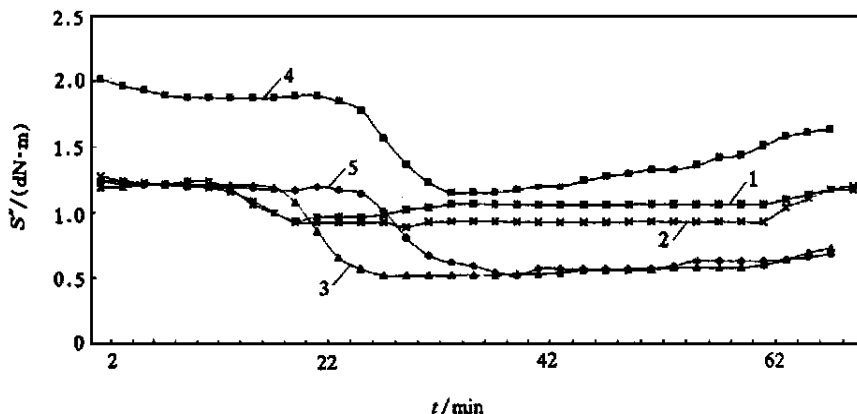
图4 各部位胶料 $S-t$ 曲线

注同图1

(3) 用 RPA-2000 型橡胶加工分析仪测算出的轮胎各部位胶料过硫化程度与实际硫化测温所获得的结果一致,再次证明试验轮胎在现行工艺条件下,存在相当程度的过硫化现象。

同时,RPA 试验还展示了试验轮胎在过硫化之后,各部位胶料 S' , S'' 和 $\tan \delta$ 分别减小和增大的实际情况。
