## 诺基亚新冬季轮胎创冰上行驶速度纪录

## 3 结语

## 阿波罗轮胎配备 Mahindra 的第 1 辆电动汽车

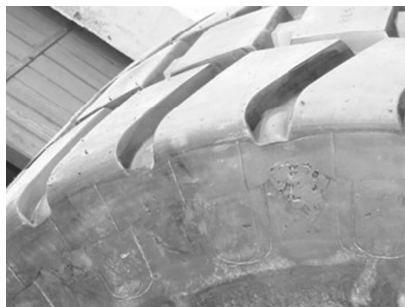
图 3 花纹沟拱起的翻新轮胎

主要原因是硫化内压大,花纹沟底部受力小,该处受胶料挤压造成拱起。通过解剖发现该处并不存在气泡,不影响使用但影响外观,可通过在花纹沟底部加入填充物解决。

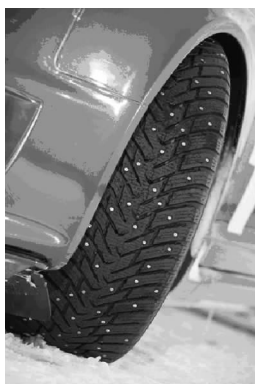
位于芬兰赫尔辛基的诺基亚轮胎公司宣布其新 Nokian Hakkapeliitta 8 冬季镶钉轮胎(255/35R20 97 T XL, 见图 1)帮助驾驶员 Janne Laitinen 创冰上行驶速度世界纪录(335.713 km·h<sup>-1</sup>)。

图 1 Nokian Hakkapeliitta 8 冬季镶钉轮胎

该公司在 Hakkapeliitta 冬季轮胎系列的最新款产品中采用其独特的 Nokian Eco Stud 8 技术,使轮胎在不平冰面极速条件及常规冬季路面所要求的侧向与纵向抓着性能达到平衡。

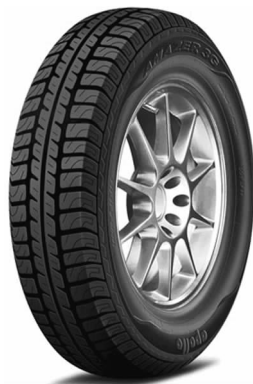
阿波罗轮胎公司报道其 Apollo Amazer 3G 环保轮胎成为 Mahindra and Mahindra 印度实用汽车生产公司首辆电动汽车 e2o 的原配轮胎,如图 1 所示。

图 1 Apollo Amazer 3G 环保轮胎

该公司称,为满足 e2o 车型的要求,开发 Amazer 3G 环保轮胎耗时 6 个月。该轮胎是阿波罗研发团队为满足低滚动阻力要求而深入研究的成果,可降低单位里程耗电量。
