# 活络模硫化全钢轮胎肩部硫化胶边产生原因分析及改善措施

**摘要:**分析现有全钢轮胎产品胎坯直径和分型肩宽对胎肩硫化胶边问题的影响,并提出相应的改善措施。结果表明,通过合理地调整胎坯直径和分型肩宽,即胎坯分型肩宽与模具分型面宽差值小于10 mm、胎坯直径伸张率大于2.00%时,可以改善肩部硫化胶边问题,但不是所有轮胎产品都能采用这种方法达到改善的目的,这只是为轮胎硫化胶边问题的改善提供了一种解决方案。

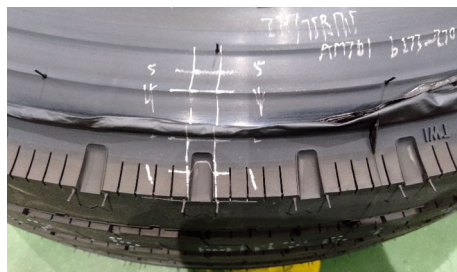
图1 肩部硫化胶边示意

导致硫化胶边的因素很多,对不同位置引起硫化胶边的因素逐一进行分析,例如提高活络模组装精度,减小花纹块之间和花纹块与侧板之间的间隙及调整胎坯装模定型压力和定型高度等,取得了很好的效果,但是仍然有些规格轮胎在花纹块与侧板之间合缝位置存在肩部硫化胶边,如图1所示。

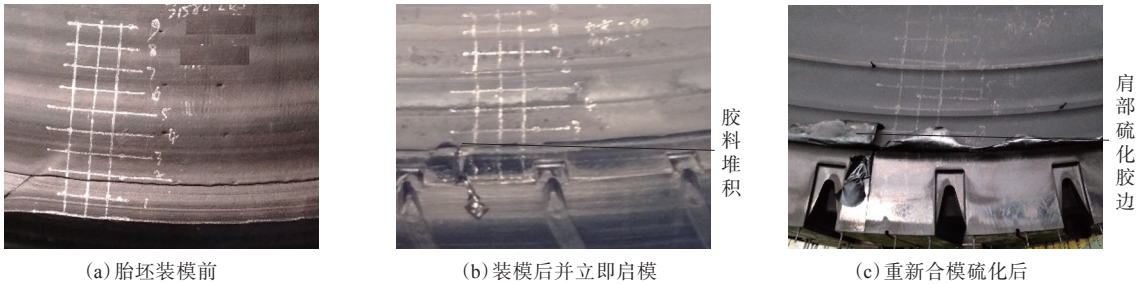
图2 肩部硫化胶边部位画网格等观察合缝位置胶料流动情况示意

(1)调整好模具装配精度,保证花纹块与侧板之间的间隙符合要求后,仍然有些规格产品存在肩部硫化胶边,选取存在胶边的胎坯,在对应胎肩部位画好网格[见图2(a)],按照操作规程正常装模后停止继续硫化,立即放掉内压(低压)并启模,观察合缝位置的胶料流动情况[见图2(b)],重新合模硫化后情况见图2(c)。

通过观察,在装模后合缝位置已经形成胶料堆积,划线2已经消失,划线1模糊不清,由此可以推断,在硫化合模过程中,花纹块和侧板挤压胎肩下的胶料并推至合缝位置,如图3所示,在充入高压后将胶料从合缝位置挤出形成肩部硫化胶边。

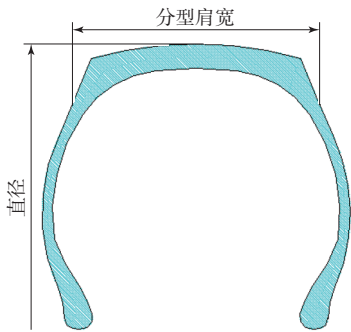
图4 胎坯直径和分型肩宽示意

(2)胎坯直径和分型肩宽如图4所示,胎坯分型肩宽是胎坯肩下与模具分型对应位置的宽度。如果胎坯直径偏大,在合模时花纹块会挤压胎

坯,使胎坯分型肩宽增大;如果胎坯直径偏小而分型肩宽偏大,合模时花纹块会直接挤压胎坯。  
收集现有全钢轮胎产品胎坯直径和分型肩宽

对表1中有胎肩硫化胶边的产品采取调整胎坯直径或分型肩宽的措施,具体改善方案设计如下。

- 方案1:7. 50R16 花纹1,胎坯直径减小5 mm。
- 方案2:7. 50R16 花纹1,胎坯直径减小5 mm;超定型宽度减小20 mm;胎面肩下拐点胶料厚度减小0. 5 mm。
- 方案3:225/70R19. 5 花纹6,胎坯直径减小3 mm。

方案4:11R22.5 花纹9,胎坯直径增大5 mm,超定型宽度减小30 mm。

方案5:315/80R22.5 花纹10,胎坯直径增大7 mm,超定型宽度减小30 mm。

胎坯直径的调整要保证带束层伸张符合设计要求;超定型宽度和胎面肩下胶料厚度减小要符合工艺条件和断面设计标准。各方案试验结果如表2所示。

从表2可以看出,胎坯分型肩宽对胎肩硫化胶边问题的影响较大,当胎坯分型肩宽与模具分型面宽差值大于10 mm时,无论减小还是增大胎坯直径,都会产生肩部硫化胶边;当胎坯分型肩宽与模具分型面宽差值小于10 mm时,胎坯直径伸张率调整到大于2.00%时,可以改善肩部硫化胶边问题;但是对于方案5这个产品,不能通过合理地调整胎坯直径和分型肩宽达到改善胎肩硫化胶边问题的目的。
