# 汽车底盘用橡胶铰链常见粘合失效形式的分析

## Analysis of Common Adhesion Failure Forms of Rubber Hinge for Vehicle Chassis

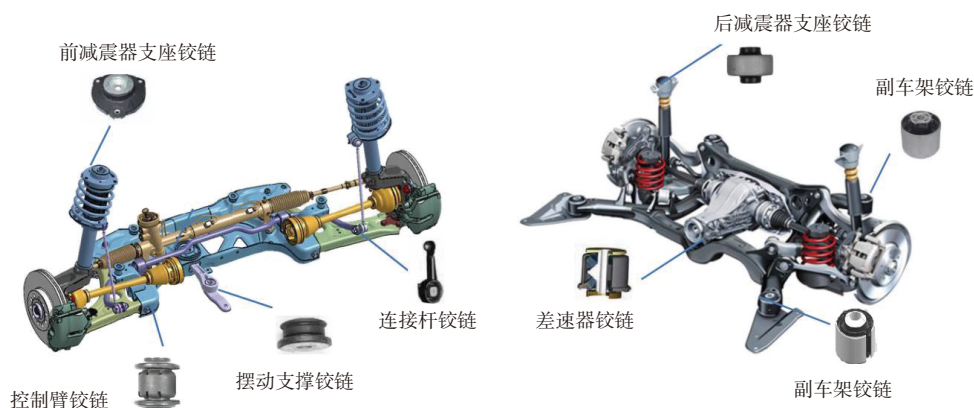
按装配位置分类, 橡胶铰链可分为副车架铰链、控制臂铰链、稳定杆铰链等。按载荷和设计刚度分类, 橡胶铰链可分为无骨架铰链、单骨架铰链、双骨架铰链、三骨架铰链等。对于有内芯和外管的橡胶铰链, 内芯和外管分别与不同的零件接触受力, 而中间的橡胶起缓冲作用。常见的橡胶铰链及其安装位置示意如图1所示。

图1 常见的橡胶铰链及其安装位置示意
